## **Referenzliste der Heizwassersanierungen**

**gemäß VDI 2035 mit dem  
Aguasave und Aguaclean**

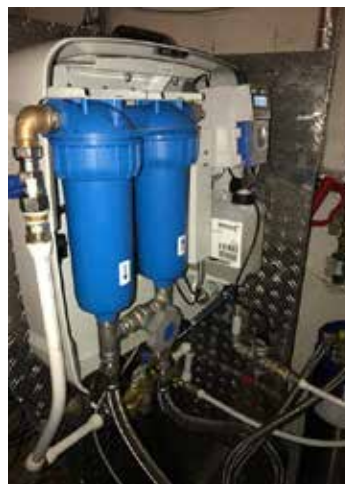
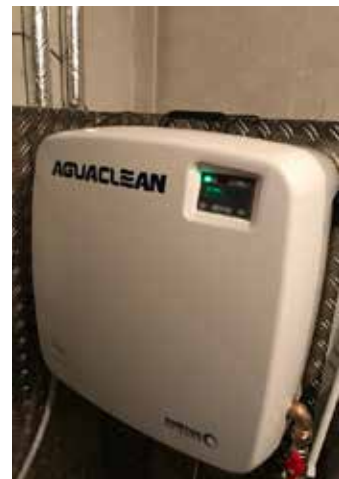
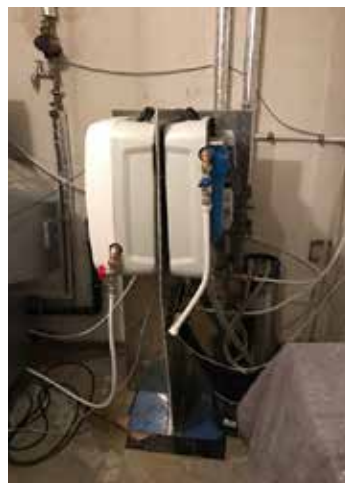
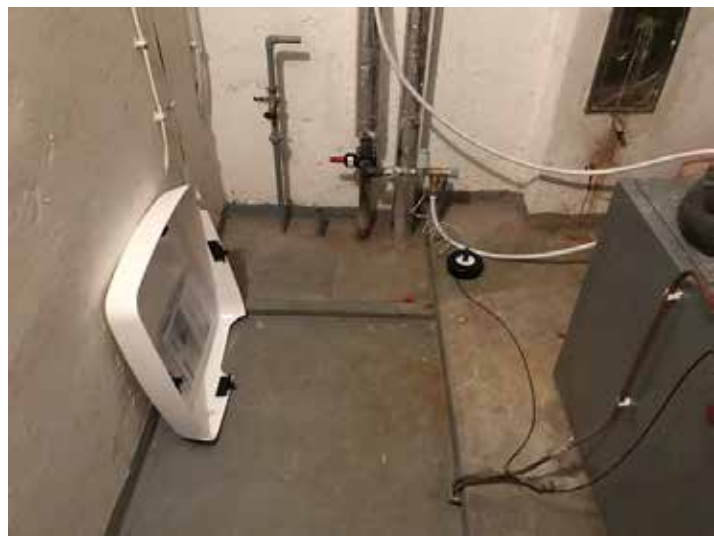
## Anlagentyp: Einfamilienhaus Hagn in Freising

Tatsächliche Verschmutzung des Heizwassers  
geringe Verschmutzung

Ausgeführte Arbeiten  
Heizwassersanierung

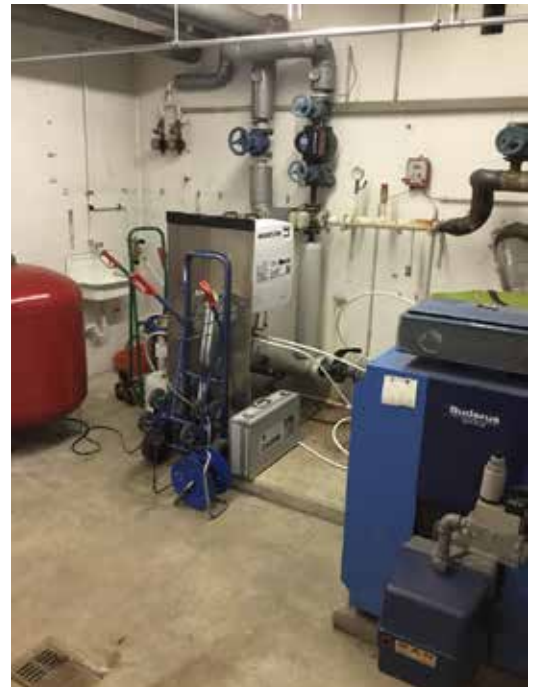
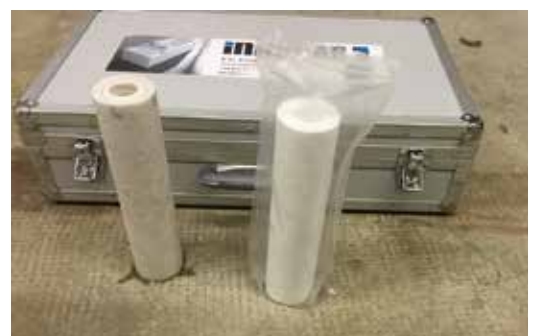
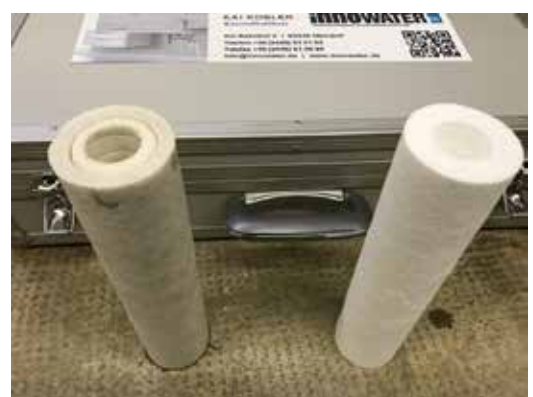
## Anlagentyp: Großanlage BKK München

Vorhandene Probleme in der Heizungsanlage  
Heizkörper werden nicht alle gleich warm

Tatsächliche Verschmutzung des Heizwassers  
geringe Verschmutzung

Ausgeführte Arbeiten  
Heizwassersanierung

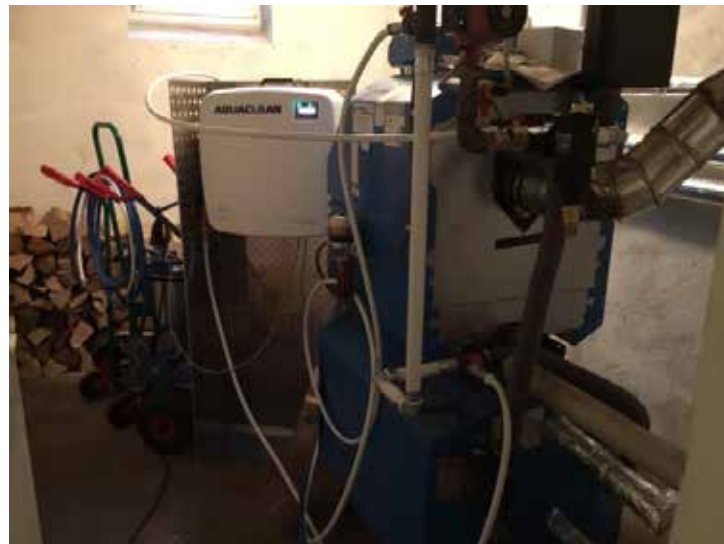
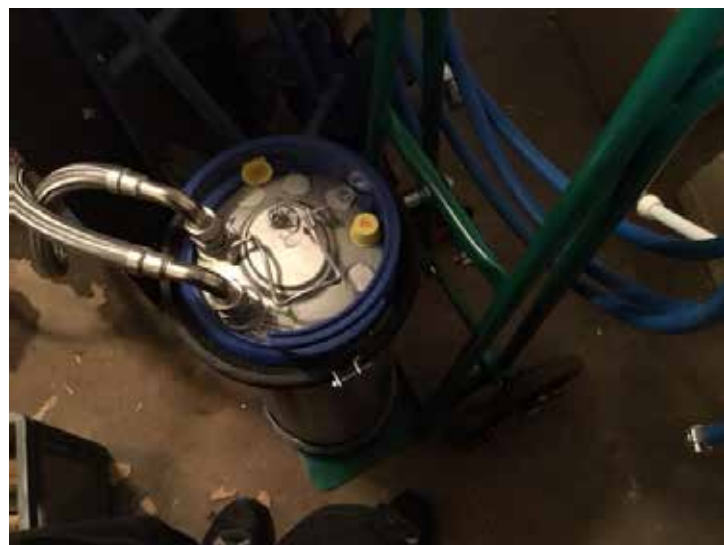
## Anlagentyp: Einfamilienhaus Ott in Neustadt a. Donau

Vorhandene Probleme in der Heizungsanlage  
Heizkörper werden nicht alle gleich warm

Tatsächliche Verschmutzung des Heizwassers  
stark verschlamm

Ausgeführte Arbeiten  
Heizwassersanierung

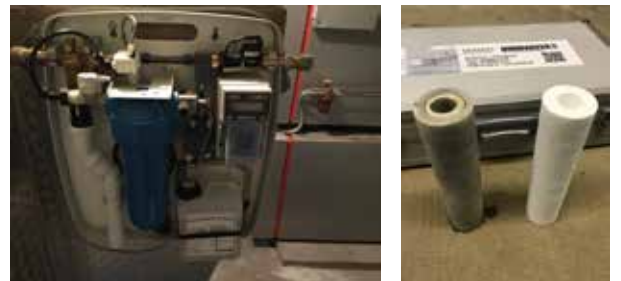
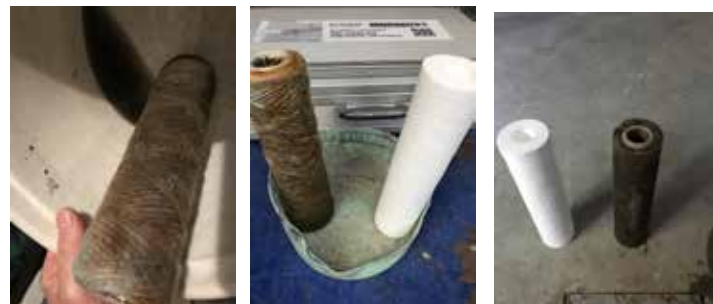
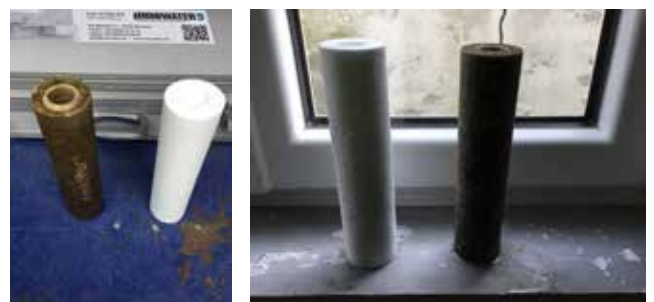
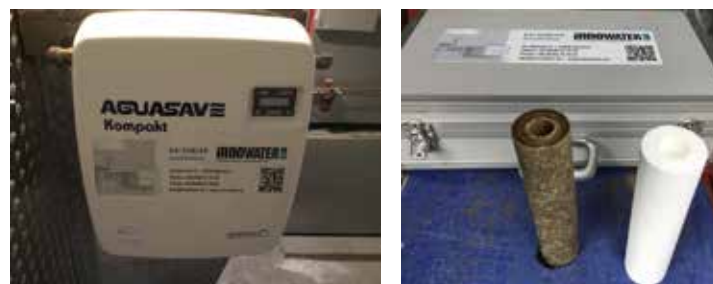
## Anlagentyp: Zweifamilienhaus Wecker in Ingolstadt

Vorhandene Probleme in der Heizungsanlage  
Heizkörper werden nicht alle gleich warm

Tatsächliche Verschmutzung des Heizwassers  
sehr stark verschlamm

Ausgeführte Arbeiten  
Heizwassersanierung

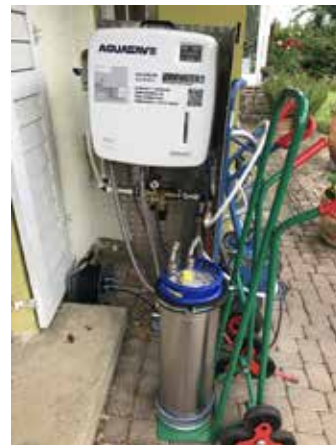
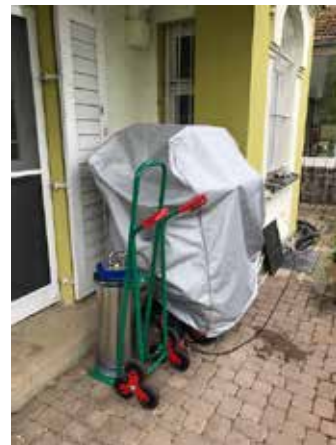
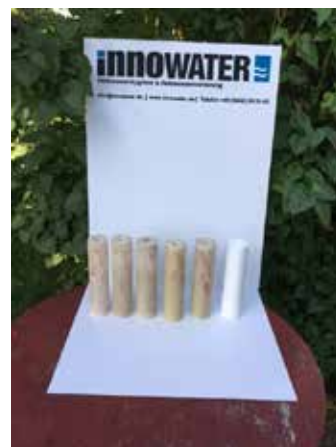
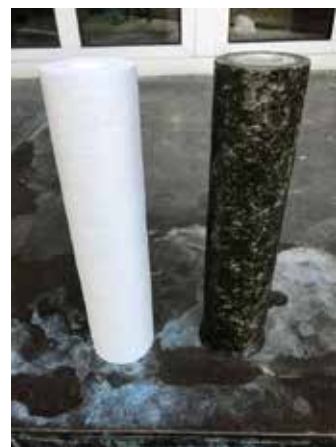
## Anlagentyp: Anlage Kobler Mendorf

Vorhandene Probleme in der Heizungsanlage  
Heizkörper werden nicht alle gleich warm

Tatsächliche Verschmutzung des Heizwassers  
stark verschlamm

Aufgrund der Gebäudeverhältnisse kann der Aguasafe und Aguaclean nicht in den Keller gefahren werden, die Heizwasseraufbereitung findet im unterdachten Außenbereich statt.  
Installation Festanbindung mit Rohrleitungen.  
Zwei separate Häuser verbunden mit

Bereits durch normales Nachfüllen  
2 Wärmetauscher aufgearbeitet in wenigen Monaten!  
Gesamtausgetauschtes Wasser 1800l

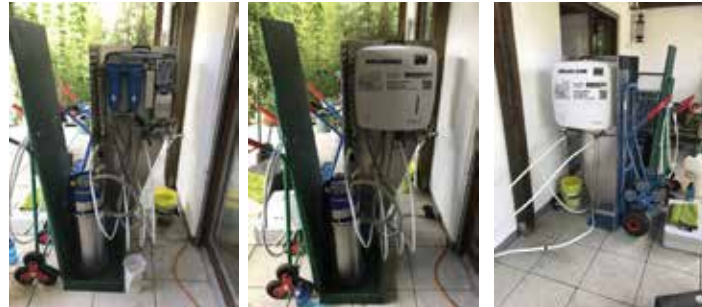
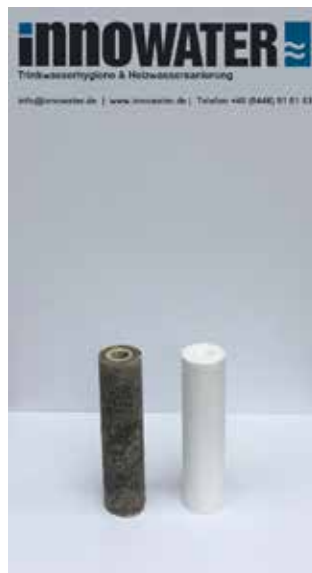
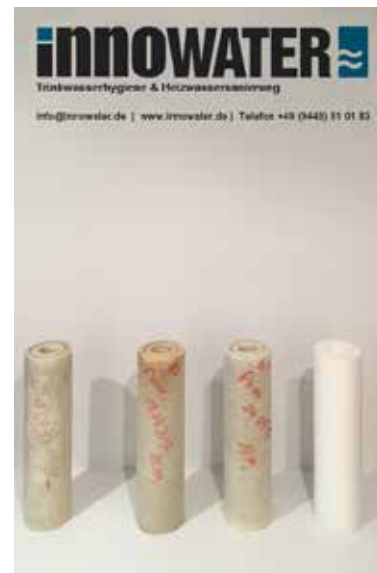
# Einfamilienhaus Pirzer Ingolstadt

Vorhandene Probleme in der Heizungsanlage  
Heizkörper werden nicht alle gleich warm

Tatsächliche Verschmutzung des Heizwassers  
sehr stark verschlamm

Aufgrund der engen Holzterasse wurde die Heizwassersanierung im überdachten Außenbereich durchgeführt.

Anlage wurde wieder fest verrohrt

- 1 Heizkreis
- Einrohrsystem und Zweirohr
- Heizungsleitungen aus Kupfer
- Heizkörper Plattenheizkörper
- Heizungsanlage mit Aquasafe gefüllt
- Gesamtvolumen 210 l
- Beginn Filterprozeß mit 25 My am 30.06.2017
