## **Referenzliste der Heizwassersanierungen**

**gemäß VDI 2035 mit dem  
Aguasave und Aguaclean**

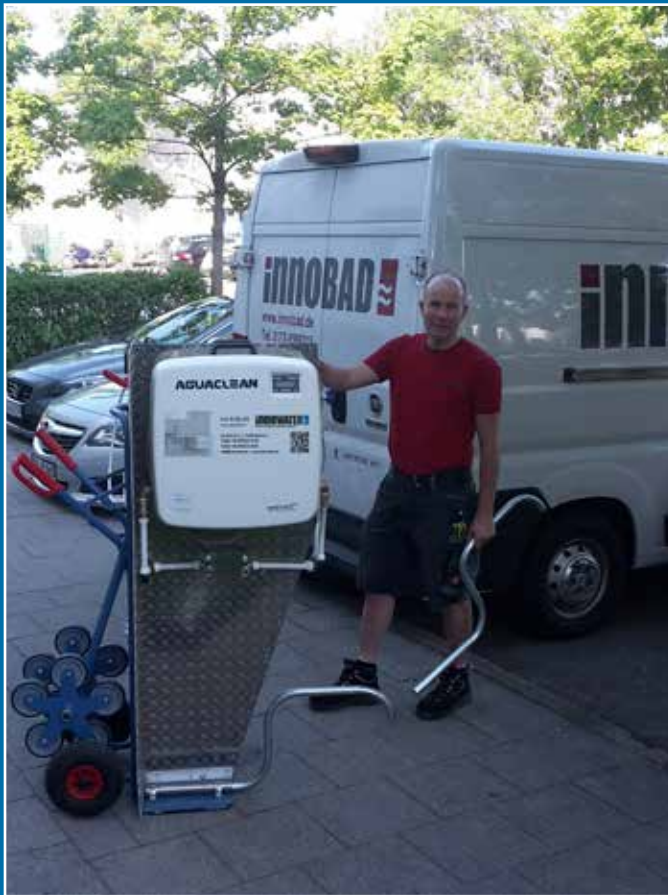
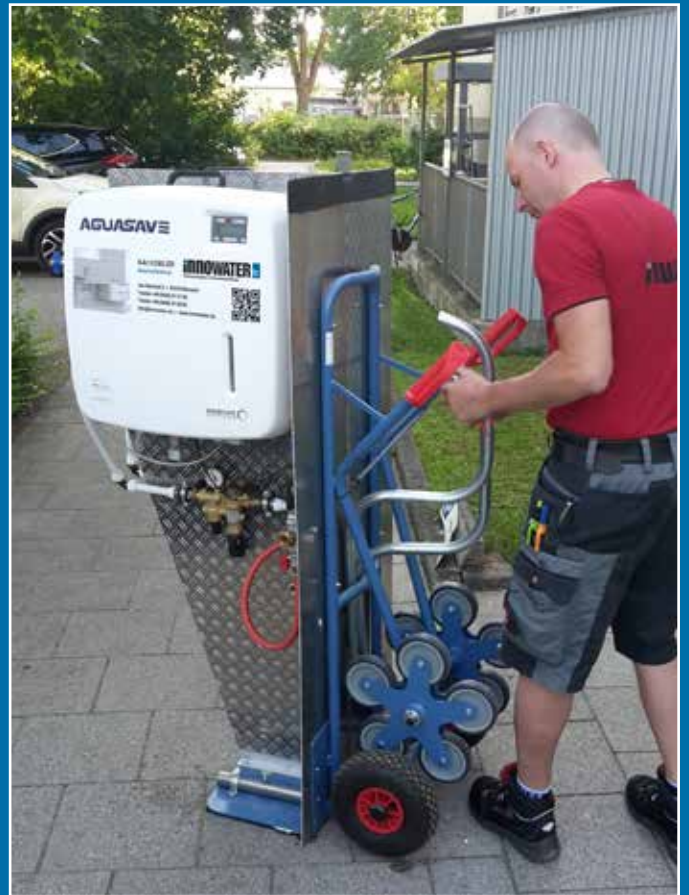
- 1 Heizkreis
- Einrohrsystem und Zweirohr
- Heizungsleitungen aus Kupfer
- Heizkörper Plattenheizkörper
- Heizungsanlage mit Aquasafe gefüllt
- Gesamtvolumen 210 l
- Beginn Filterprozeß mit 25 My am 30.06.2017

Die Anlage befindet sich noch in der Sanierung.
